Den Engeln ganz nah

In der Glashütter St.-Wolfgang-Kirche wird die Kassettendecke saniert. Viel länger hätte man nicht warten dürfen.

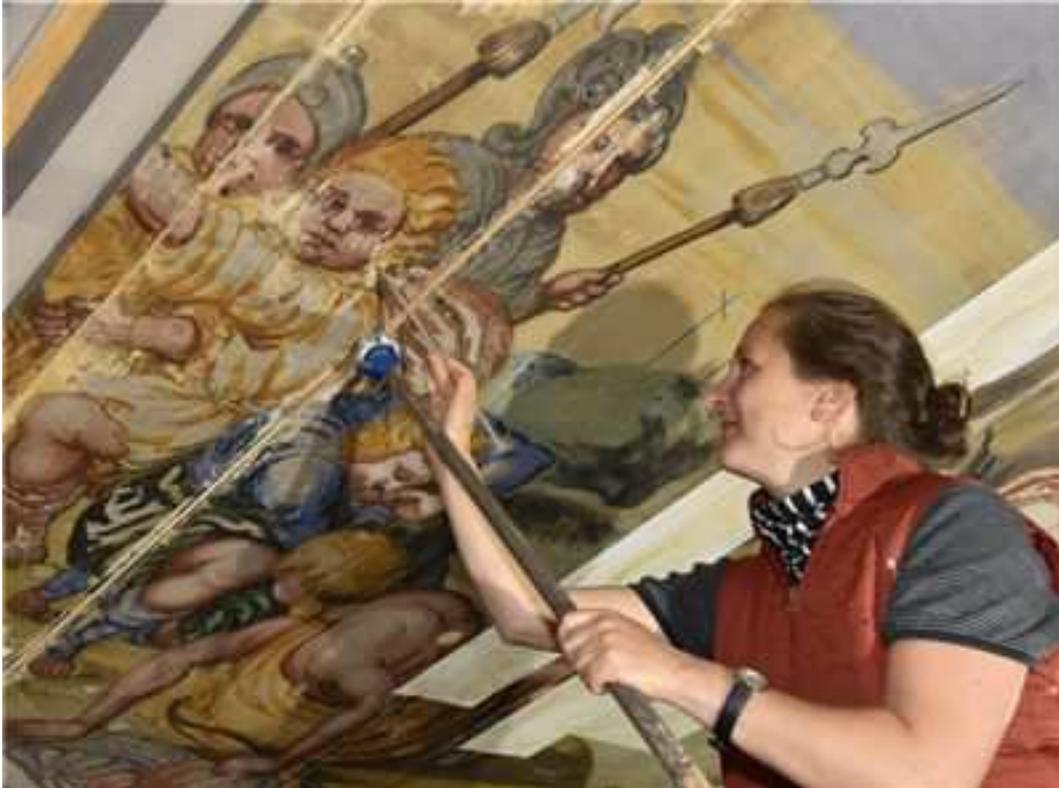
Elke Schirmer bessert die Fehlstellen am Engel aus. Im Hintergrund ist das Spezialpapier zu sehen. Es saugt die braune Farbe der Wasserflecken von den Bildern.

Glashütte. Eine Putte und ein Söldner mit Lanze schauen von der Decke auf Elke Schirmer. Beide sind gut zu erkennen. Dennoch fallen die Lücken im Bild auf. „Das sind Fehlstellen, die ich jetzt retuschiere“, sagt die Dipolm-Restauratorin. Dazu steigt sie auf einen Hocker, nimmt einen Malstock und einen Pinsel in die Hand. Auf den Malstock, den sie mit der linken Hand auf die Decke drückt, legt sie später den anderen Arm. Ihre rechte Hand hat nun einen guten Halt, um den Pinsel sicher zu führen.

Nun beginnt sie, die blasse Stelle vorsichtig auszumalen. Die frische Farbe passt perfekt zur alten. „Die habe ich mir hier vor Ort zusammengemischt. Das geht schnell“, sagt die Restauratorin, die schon an der Sanierung der George-Bähr-Kirche in Schmiedeberg mitgewirkt hat und reichlich Erfahrung auf dem Gebiet der Kirchensanierungen mitbringt. Nun steht sie unter dem Dach der Glashütter St.-Wolfgang-Kirche und restauriert zusammen mit Oliver Ander, Claudia Herrmann und Dirk Zacherias die Holzkassettendecke über dem Kirchenschiff und über dem Altar.

In den ersten Monaten haben die Restauratoren gerettet, was zu retten ist. „Die alte Farbe hatte sich an vielen Stellen pulverisiert“, erzählt die Restauratorin. Das ursprünglich eingesetzte Lösungsmittel hatte sich aufgelöst. Um die Farbreste wieder fester mit dem Holz zu verbinden, hat sie Spezialklebstoff aufgesprüht. Die größeren losen Farbschichten wurden angeklebt. An anderen Stellen sah man deutlich, dass das Dach undicht war. Braune Flecken zogen sich über mehrere Kassettenbilder, auf denen oft musizierende Engel abgebildet sind. Um die Flecken von den Bildern zu entfernen, haben die Restauratoren dort Spezialpapier geklebt. Dieses „saugt“ die braune Farbe aus. „An jeder Kasette gab es etwas zu tun“, sagt Frau Schirmer. Selbst an den Kassettenanteilen entlang der Südwand, die in den 1960er-Jahren bei einem Regenwassereinbruch beschädigt und danach ausgebessert wurden, gab es Schäden.

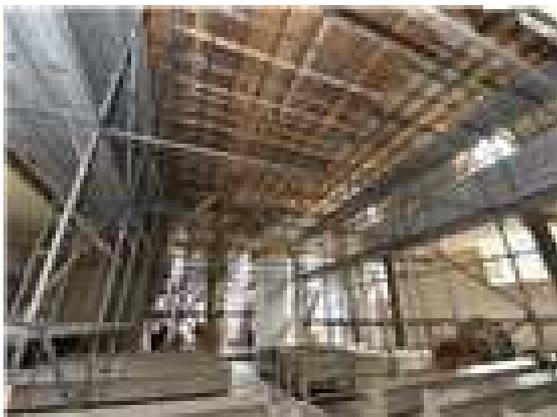
Die St.-Wolfgang-Kirche ist nicht wiederzuerkennen. Seit dem Herbst steht hier ein in 2 000 Kubikmeter großes Gerüst.

Damit die Experten die Decke in Ruhe und sorgfältig restaurieren können, stellte die Firma Hein aus Goldbach im Herbst 2015 ein 2 000 Kubikmeter großes Gerüst in das Hauptschiff und in den Altarraum. Es endet etwa zwei Meter unter der 1616 eingebauten Kassettendecke, die zuletzt 1890 restauriert wurde. Diesen Zustand wollen die Restauratoren nun wiederherstellen. Anderes macht auch wenig Sinn. Bei Untersuchungen wurden nur wenige Hinweise auf die früheren Motive gefunden, sagt Elke Schirmer und zeigt auf zwei kleine, etwas dunklere Stellen auf einem der Kassettenbilder. Hier sind zwar alte Farbschichten zu erahnen, das ursprüngliche Bild erkennt der Betrachter mit dem bloßen Auge jedoch nicht. Deshalb gilt die Bemalung von 1890 als Vorbild.

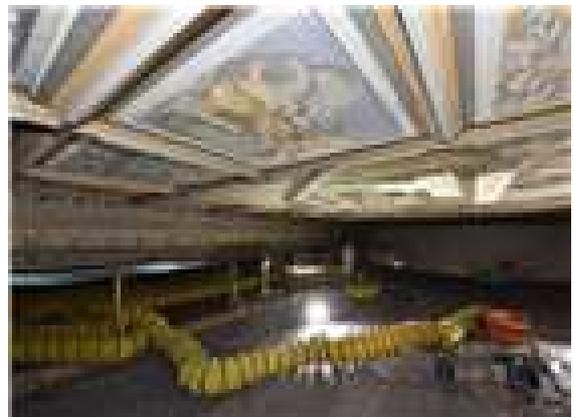
So nah wird man allen Engeln an der Kassettendecke in der Kirche so schnell nicht mehr kommen.
